<多目的プール現状報告>

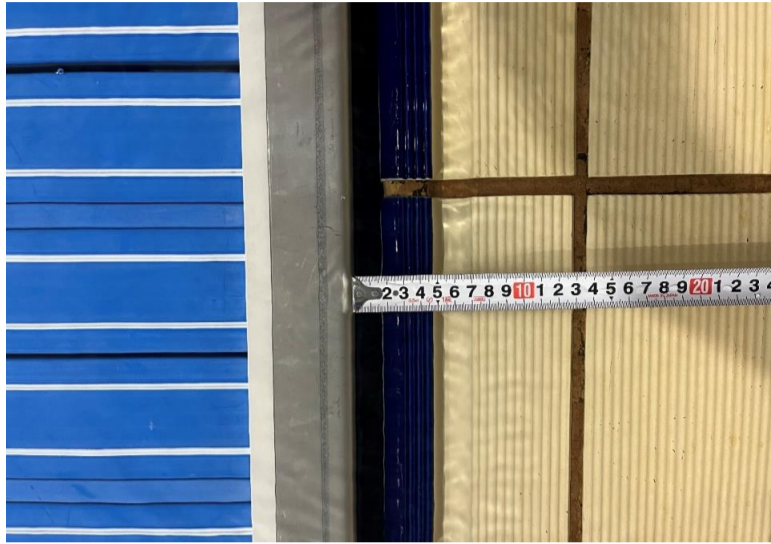
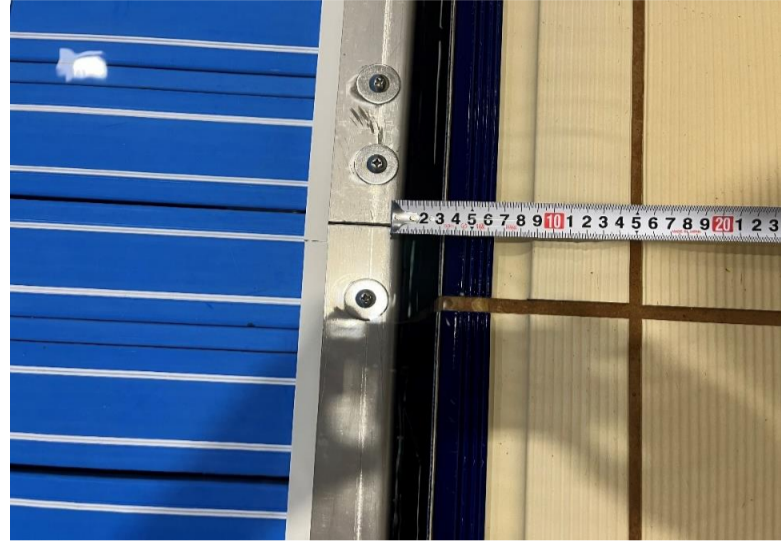
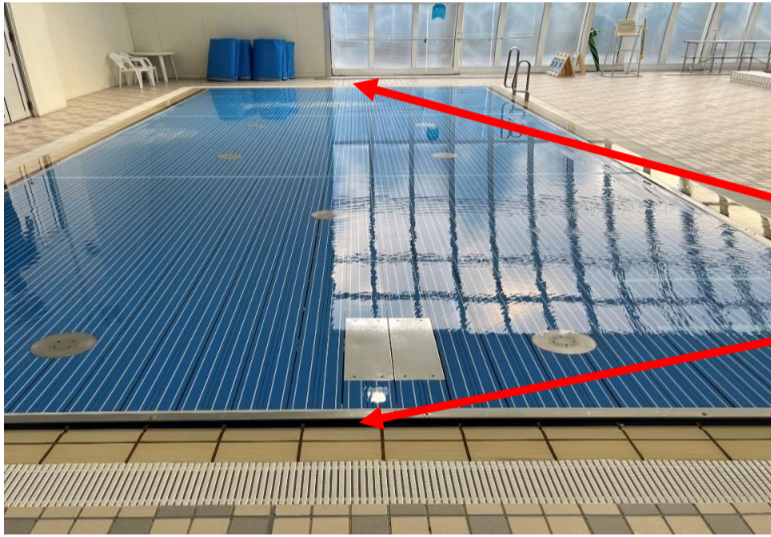
①壁面と床材の間に隙間(東側20mm・西側30mm)があります。危険なため修繕が必要です。

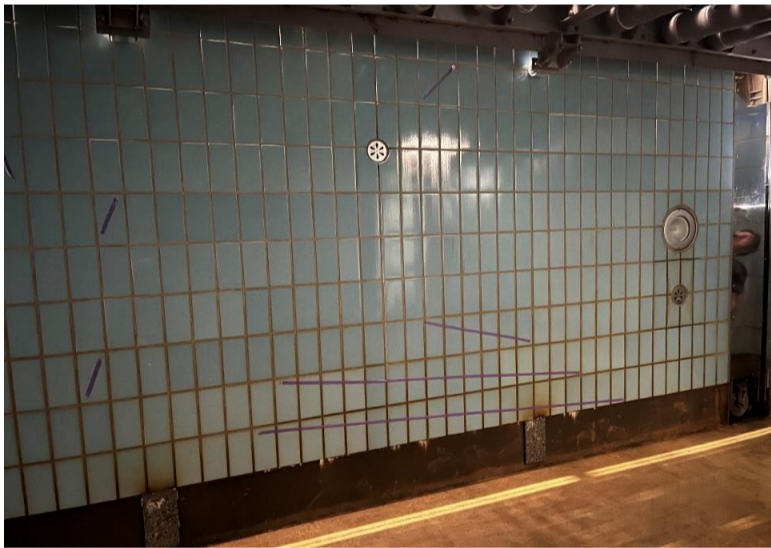
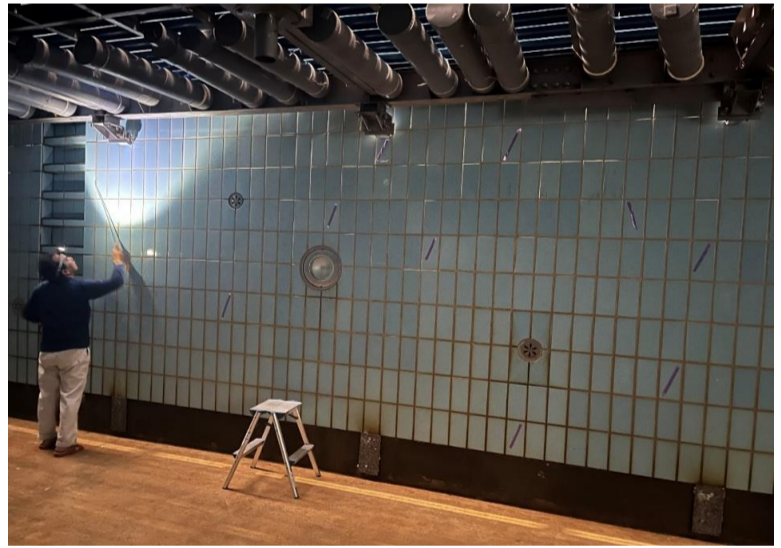
②壁面(4方向)タイルの合計111枚に浮きがあります。剥がれる可能性があるため、張替えが必要です。

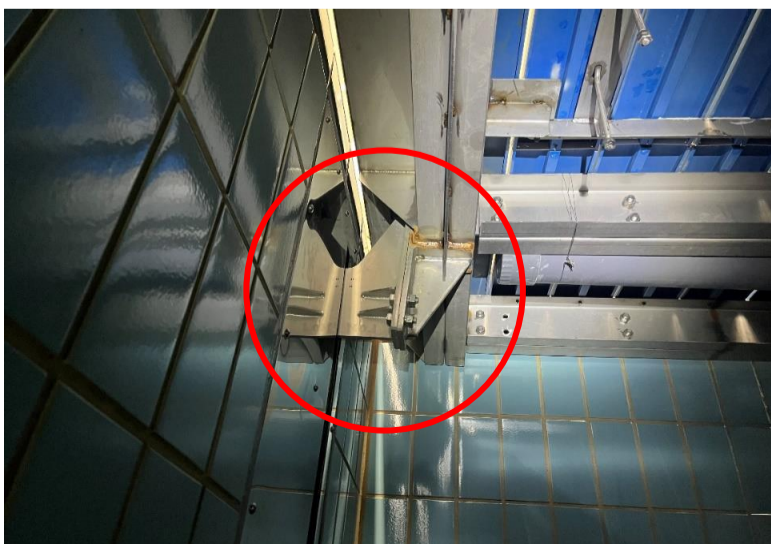
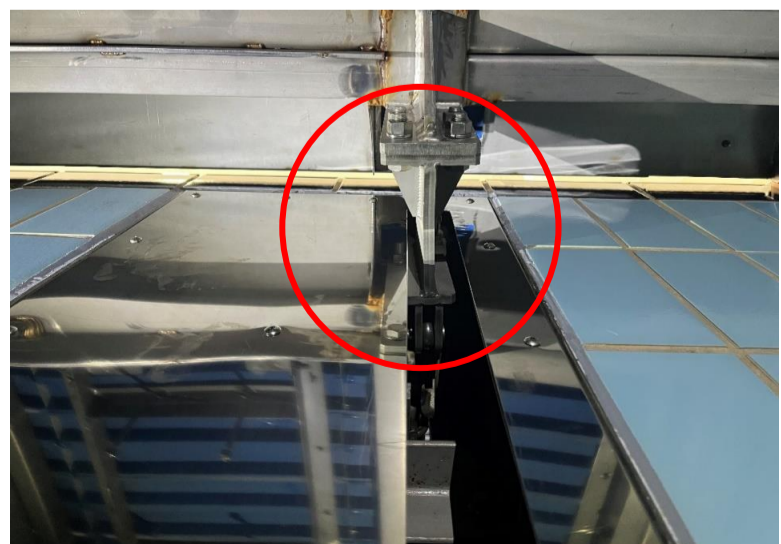
③床材を支える部品が破損しています。部品は4カ所にあり、全て交換が必要です。
